## IDENTIFICATION DE LA VOILE

Marque : **SKYWALK** Taille : **M** N° de série : **SGAK10MI-3183-48312** Catégorie : **B**  
Modèle : **ARAK** Couleurs : **Lime** Année de fabrication : **2023**

## INSPECTION MÉCANIQUE

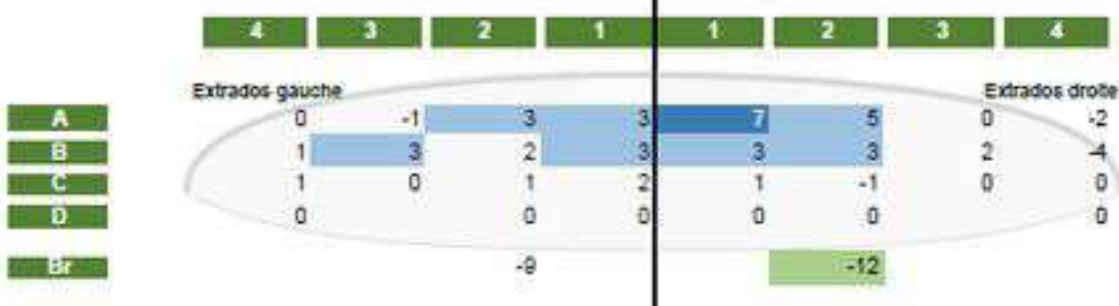
## 1ère mesure

&lt;-- Groupes de suspentes

&lt;-- Angles

Visualisation par les écarts entre les mesures et les données avec les valeurs des suspentes amères ramenées à 0 pour faciliter la lecture.

Ta voile était calée légèrement cabreuse et dissymétrique, avec ces 5 interventions nous avons tout mis d'aplomb!
