Info sécurité : connexion maillon principal sur Yeti Convertible

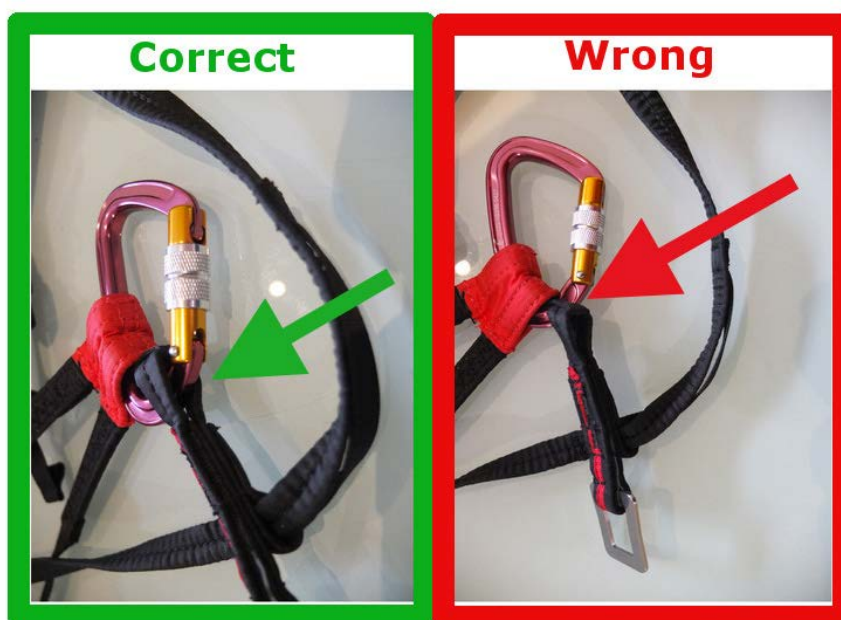
Cette info sécurité est un rappel pour vérifier que les 3 sangles soient correctement connectés sur les maillons principaux comme sur la photo ci-dessous (ou sur le manuel d'utilisation), lors de l'installation par le revendeur ou le pilote lui-même.

Si avez un doute pour vérifier cette connexion, merci de contacter votre revendeur GIN.
